Ursachen und Sanierung einer großräumigen Rutschung im Unteren Buntsandstein bei Herstellung eines Einschnittes der BAB A38

Kempfert + Partner Geotechnik, Kassel/Würzburg

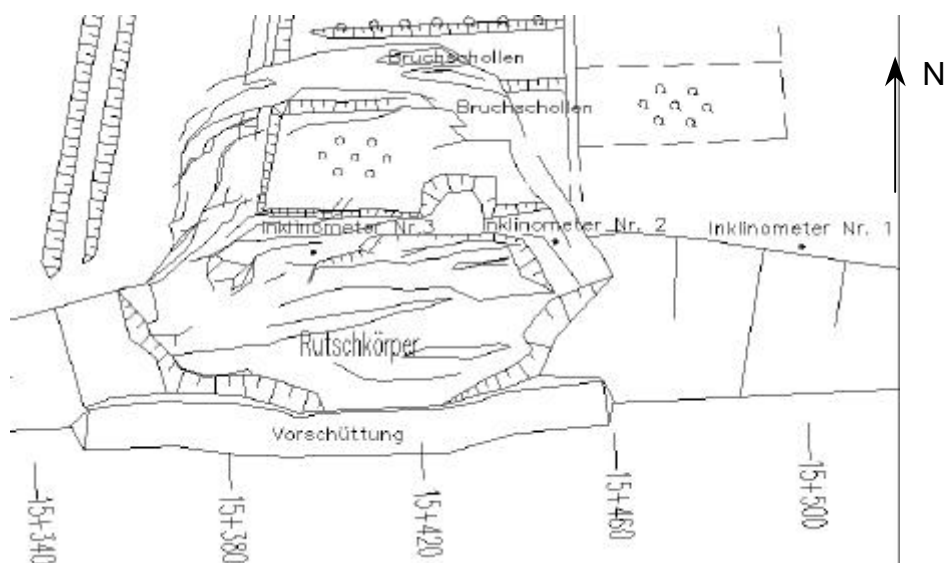
Bild 1: Darstellung der „großen Rutschung“ mit Rissbildung im Grundriss

Der „große“ Rutschkörper ist in Bild 1 mit den aufgetretenen Rissbildungen im Grundriss dargestellt und ließ sich augenscheinlich als prismatischer, tetraeder- oder keilförmiger Körper beschreiben, der in der Grundfläche muldenförmig ausgebildet war (Bild 2).

Im unteren Bereich war eine Aufwerfung bzw. Aufwölbung der Felsmassen sichtbar, die bis zu 2 m über die Umgebungsbereiche ragte und im unteren Böschungsbereich am Böschungsfuß mit einer Vorschüttung (Bild 1) zwischenzeitlich stabilisiert wurde. Im Bereich der ursprünglichen Böschungskante waren mehrere große Risse und Absätze vorhanden, die im wesentlichen parallel zur ehemaligen Böschungskante verliefen. Hinter der Böschungskante, vor dem angrenzenden Baumbestand, war eine mehrere Meter hohe, fast senkrechte Abrisskante festzustellen, wobei sich vor der Abrisskante ein in etwa horizontaler Versatz von mehreren Metern Mächtigkeit gebildet hatte (Bild 3). Im angrenzenden Baumbestand fand sich in einem Abstand von ca. 40 bis 45 m hinter der ursprünglichen Böschungsschulter ein mächtiger Rissversatz von über ca. 5 m Breite, in welchem verschiedene Bruchschollen zu finden waren. Die hintere Begrenzung war durch eine senkrechte Abrisskante von über 4 m Höhe gegeben (Bild 4).

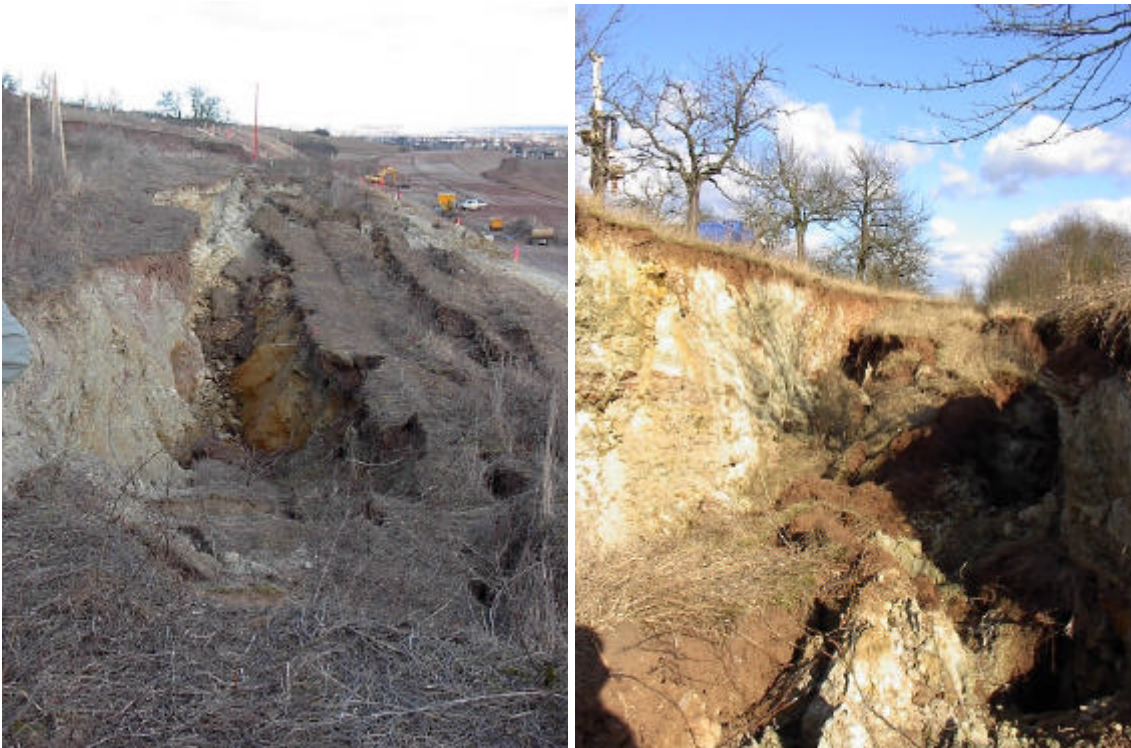
Bild 3 (links): Bereich der ehemaligen Böschungsschulter
Bild 4 (rechts): Hintere Abrisskante des Rutschkörpers, ca. 40 bis 45 m hinter der ehemaligen Böschungsschulter

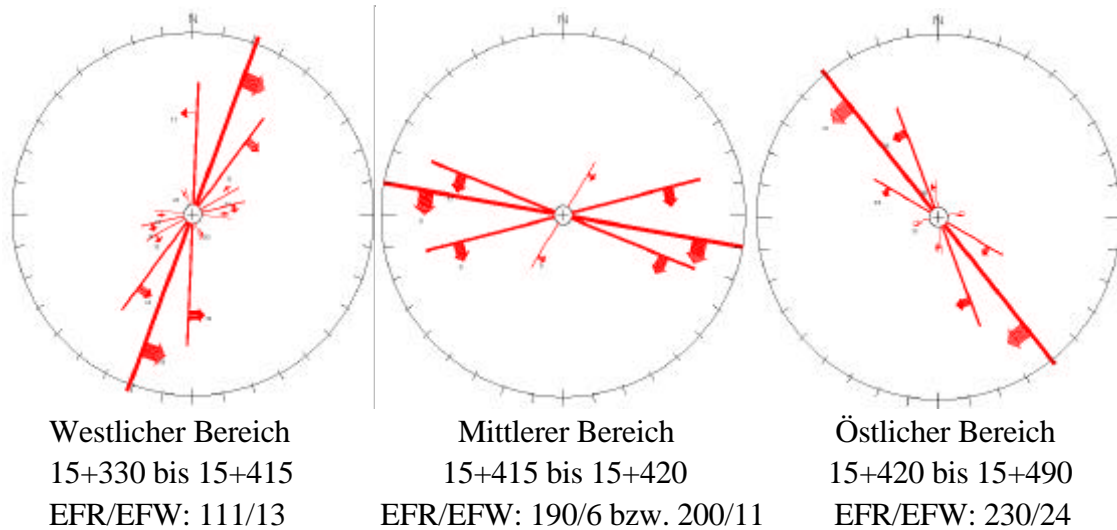
Bild 5: Lagekugeldarstellung der Schichtfugen (größte stat. Häufigkeit)
Einfallrichtung EFR; Einfallwinkel EFW

Anhand der bei der Begehung des Rutschkörpers auf der Oberfläche der Böschungen bzw. im oberflächennahen Bereich der Abrisskanten vorgenommenen Gefügaufnahmen und durch die im Zuge des Auffahrens des Einschnitts an der Oberfläche der Böschungen durchgeführten Messungen konnte eine Vervollständigung des geologischen Modells vorgenommen werden. Es ergab sich im Bereich des großen Bruchkörpers der auch augenscheinlich vorhandene keil- bzw. muldenförmige Verlauf der Schichtfugen, wobei im mittleren Bereich des Rutschkörpers über eine begrenzte Länge sogar nahezu südlich und damit quer zur Straßenachse einfallende Schichtflächen festgestellt werden konnten, die i.d.R. einen gemessenen Einfallwinkel um ca. 10° aufwiesen (Bild 5).

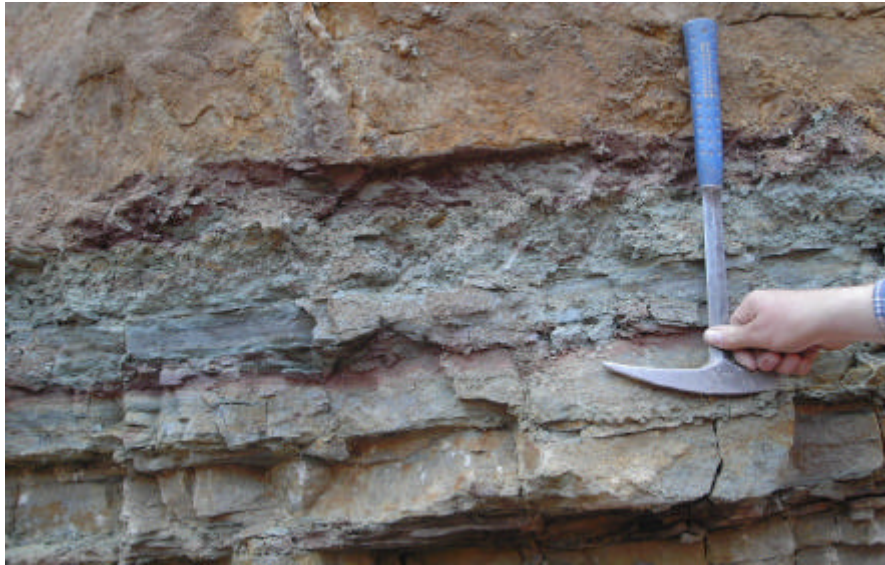
Bild 6: Gleitfuge im Schurf Nr. 6

Bei der geologischen Erkundung vor Ort und der Aufnahme bzw. Sichtung der vorderen und hinteren Abrisskanten im Rutschungsbereich wurde insbesondere festgestellt, dass innerhalb einzelner Ton-, Schluff- und Sandsteinlagen bzw. -bänken und z.T. insbesondere zwischen diesen und den Kalksandsteinbänken auch größere Schichtfugen aus Ton/Schluff vorhanden sind, die eine Mächtigkeit von mehreren cm aufwiesen (vgl. auch Bild 6).

- Die Gleitzone konnte i.d.R. durch einen bis ca. 50 cm mächtigen Bewegungsbereich mit einer Hauptgleitfuge in Form einer mehreren cm-mächtigen Schichtfuge aus Schluff/Ton beschrieben werden (Bild 6).
- Die Gleitfuge bzw. Gleitzone zeigte im Kernbereich ein durchschnittliches Gefälle von ca. 12° senkrecht zum Hang, reichte in den Bereich der geplanten Trasse und verlief ca. 1 – 1,5 m unter dem Böschungsfuß.
- Die Gleitzone zeigte in N-S-Richtung einen getreppten Verlauf. Haupt-sprungstelle war vermutlich eine E-W-Störung etwa in Rutschkörpermitte.

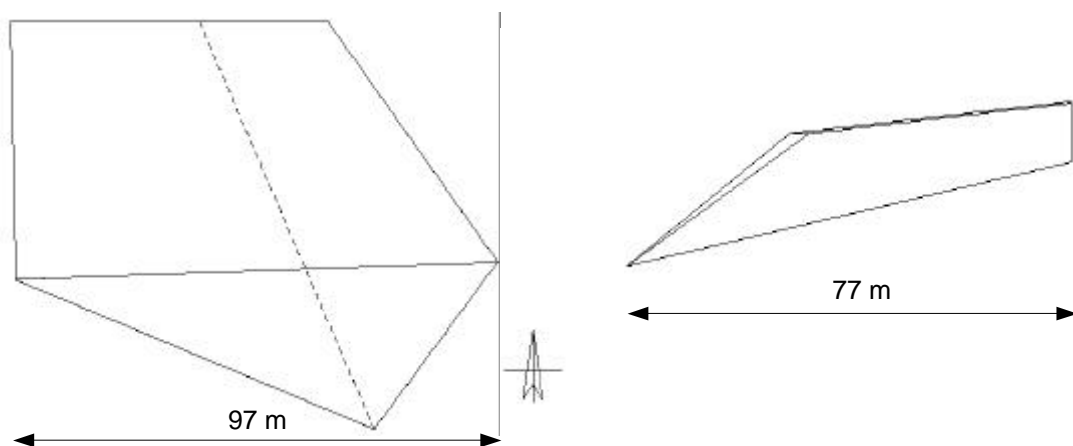
Bild 7: Räumliches Bruchmodell (schematisch)

Zunächst wurden ebene Gleitkörper geprüft. Diese Betrachtung setzte aber voraus, dass einzelne Gleitkörper hintereinander abrutschen. Da sich insbesondere im östlichen Bereich nur sehr geringe Standsicherheiten ergaben, hätte zunächst ein Abgleiten der mittleren und östlichen Bereiche stattfinden müssen und anschließend infolge der fehlenden seitlichen Stützung ein Nachgleiten des westlichen Blockes ohne Behinderung der Gleitrichtung. Diese Betrachtung ist aber nicht als ausreichend für die Analyse des Bruches zu bewerten, da eine gewisse gegenseitige Blockierung zumindest zum Beginn der Rutschung vorauszusetzen war. Erwartungsgemäß wurden bei Betrachtung von dreidimensionalen Bruchkörpern höhere Sicherheiten berechnet. Bei Anpassung eines keilförmigen Gleitkörpers an die vorhandene Geometrie (vgl. Bild 7) ergab sich bei Ansatz eines un-

günstig anzunehmenden Reibungswinkels von $\varphi_{SS} = 10^\circ$ eine Sicherheit von $\eta \approx 1,1$. Hierbei war aber, aufgrund der rechnerisch nicht berücksichtigten und unbekanntem Ausdehnung der nahezu böschungsparellen Gleitflächen im Mittelbereich, davon auszugehen, dass diese Sicherheiten im Vergleich zu den in situ vorliegenden Sicherheiten zu hoch ermittelt wurden. Aufgrund eines Vergleichs mit den anderen Berechnungsergebnissen war dann für die Gesamtsituation von einer Sicherheit unter $\eta = 1,0$ auszugehen.
