## **HANS-GEORG KEMPFERT**

# **Führt eine Baugrunderkundung und -bewertung immer zur mangelfreien Gründung - Fallbeispiele**

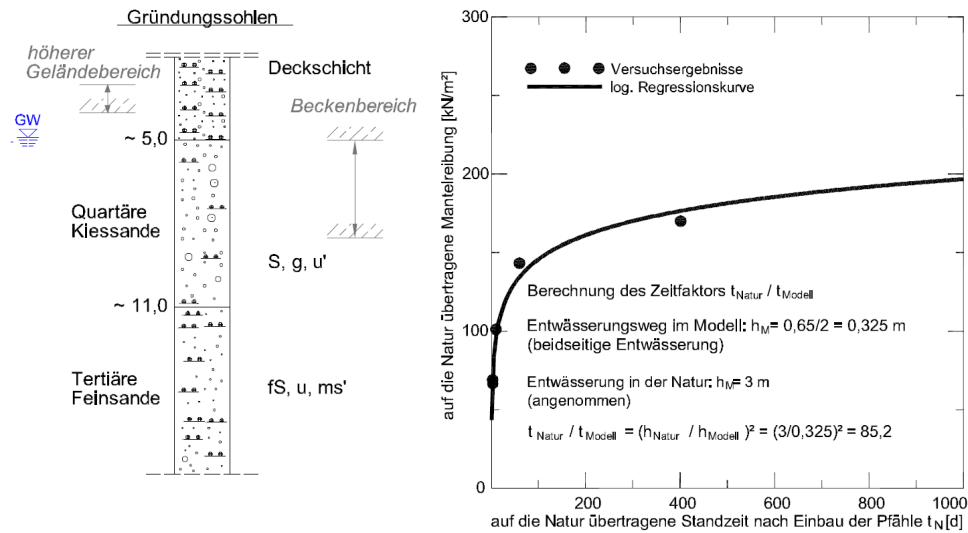
Die Baugrundverhältnisse wurden im Zuge der Vorplanungen durch Kleinrammbohrungen und schweren Rammsondierungen (DPH) erkundet, wobei die Aufschlusstiefen in Bezug auf die dann ausgeschriebene Pfahlgründung die Vorgaben der DIN 4020 nicht eingehalten haben. Im Zuge der Bauausführung, auch aufgrund eingetretener Schwierigkeiten bezüglich der Pfahltragfähigkeiten (siehe nachfolgend), wurden dann Kernbohrungen bis in größere Tiefen sowie Drucksondierungen ausgeführt. Insgesamt haben aber alle Baugrundaufschlüsse den nachfolgend beschriebenen 4 generellen Schichten bestätigt. Abbildung 1 zeigt das schematisierte Baugrundprofil.

Abbildung 1: Schematisiertes Baugrundprofil (links) und zeitlich veränderliches Pfahltragverhalten im tertiären Feinsand (rechts) aus Modellversuchen

Im Zuge des späteren Beweisverfahrens wurde am Institut des Verfassers vergleichende Modellversuche mit dem Feinsand und unterschiedlichen Pfahlstandzeiten ausgeführt, siehe Abbildung 1 (rechts). In den tertiären Feinsanden wurde ein Probepfahl mit einem Durchmesser von 50 mm (GEWI-Stahl mit einer Länge von 1,2 m) mittels Vibration einbracht. Die Vibration wurde hierbei mittels eines Aufsatzrüttlers am Kopf des Versuchspfahles mit ca. 50 Hz eingeleitet.

Unter Berücksichtigung von bodenmechanischen Modellgesetzen und der Konsolidationstheorie zum Abbau von festgestellten Porenwasserüberdrücken aus der Vibration wurde der zeitliche Verlauf der Pfahlmantelreibungserhöhung und deren Endwert in Abbildung 1 (rechts) versuchstechnisch bestimmt. Dabei konnte festgestellt werden, dass die aus den Modellversuchen abgeleitete Grenzmantelreibung relativ gut mit der wahrscheinlichen Mantelreibung für die Probepfähle, ermittelt aus einer erneuten Auswertung unter Fehlerbeseitigung, übereinstimmt. Die tatsächlich vorhandene Pfahlmantelreibung lag im Tertiär danach bei etwa  $\tau_{m,k} \approx 200 \text{ kN/m}^2$  und damit deutlich unter den für die Bemessung aus der fehlerbehafteten Pfahlprobelastungsauswertung angesetzten Wert von  $\tau_{m,k} = 300 \text{ kN/m}^2$ .

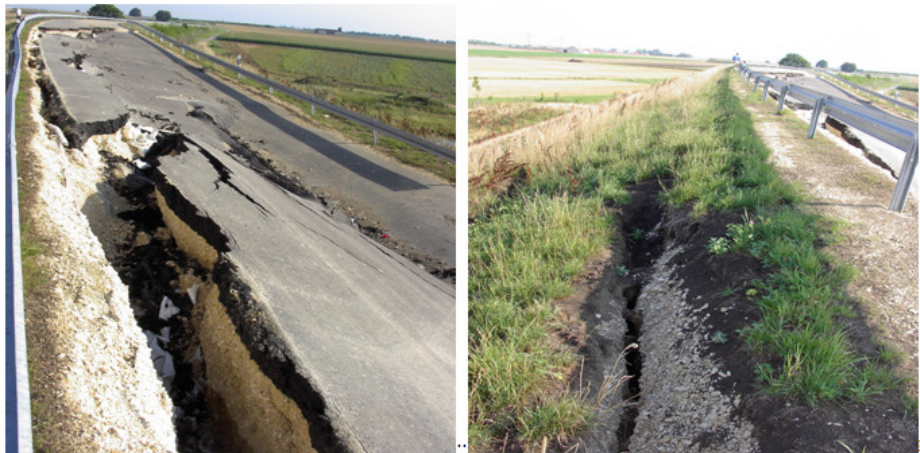
Im Zuge eines Straßenbaus auf bindigen Böden mit einer Deckschicht und darunter anstehenden tiefreichenden Tertiärtonen kam es unter dem bis zu 10 m hohen Damm auf einer Länge von etwa 150 – 200 m zu erheblichen Brucherscheinungen (vgl. Abbildung 2).

Abbildung 2: Schadensbild beim 2. Geländbruch

Bereit 2 Wochen nach Fertigstellung des neu aufgebauten Straßendamms zeigten sich wiederum erste Kriechverformungen, die nach etwa 3 bis 4 Monaten in einen Geländebruch entsprechend Abbildung 2 und 3 resultierten. Das war auch der Zeitpunkt in dem der Verfasser im Rahmen des Beweisverfahrens hinzugezogen wurde. Wir haben dann umfangreiche ergänzende Baugrunderkundungen, Laborversuche und messtechnische Untersuchungen vorgenommen. Die Abbildungen 3 und 4 zeigen dazu beispielhaft Ergebnisse der gemessenen und rückgerechneten Gleitfuge sowie die sich darstellenden undrännierten Scherfestigkeiten (Kohäsion) im Tertiärton.

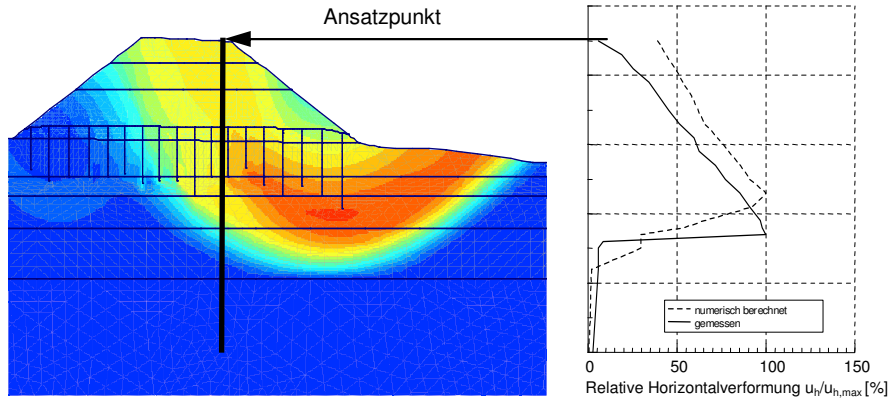
Abbildung 3: Numerische Analyse des Schadensfalles und gemessene Horizontalverformungen

- Anhand der aus den Inklinometer-Messungen und Berechnungen abgeleiteten Gleit- bzw. Scherzonen beim 2. Schadensfall kann ebenfalls ein näherungsweise kreisförmiger Gleitkörper abgeleitet werden, der tief in die Tertiärtonen hineinreicht. In seiner Charakteristik und Lage stimmt dieser Gleitkörper des 2. Schadensfalles in etwa mit dem Gleitkörper des 1. Schadensfalles überein, bzw. reicht lokal noch etwas tiefer. Pauschal kann aber festgestellt werden, dass der 2. Geländebruch in etwa auf der gleichen Gleitscholle wie der 1. Schadensfall „abgerutscht“ ist. Die konstruktiven Elemente der Sanierung (Betonrüttelsäulen, Geokunststoff) haben damit praktisch nahezu keine Wirkung gezeigt, da die Gleitfuge überwiegend unterhalb der Säulenfüße verläuft, vgl. Abbildung 3.

- Der 2. Geländebruch kann somit vor allem auf ein Scherversagen in den Tertiärtonen unter den Betonrüttelsäulen zurückgeführt werden.

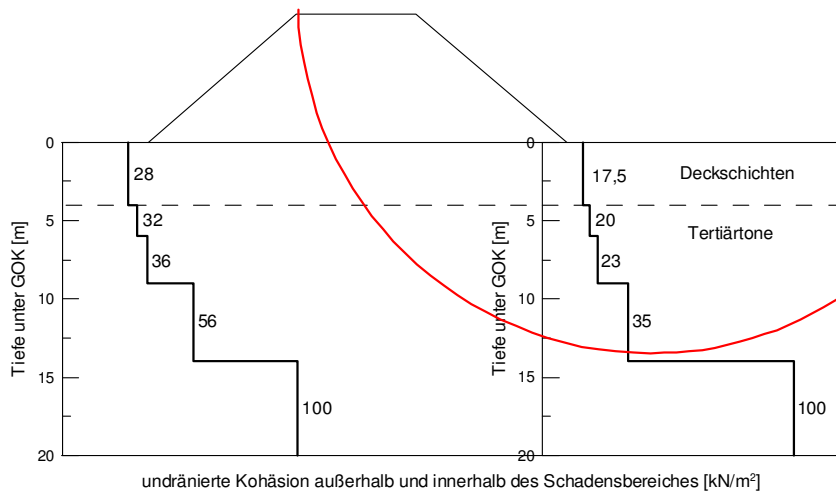
Da man geotechnisch davon ausgegangen war, dass die steifen bis halbfesten Tertiärtonne (vgl. Abbildung 4) eine so hohe Scherfestigkeit besitzen, dass die Gleitfuge flach an der Basis der die Tone überlagernden 3-4 m mächtigen Deckschichten mit geringeren Scherfestigkeiten verlaufen muss, wurde der Damm teilweise abgetragen. An der Dammsohle wurden Reste des Dammbaumaterials bis ca. 1 bis 2 m über früherer GOK belassen und ein Gefälle von 4% hergestellt. Als Sanierung wurden vertikale Tragelemente geplant und ausgeführt. Hierbei wurden Rüttel-Ort-Beton-Säulen im Bereich der Dammaufstandsfläche bis auf den als tragfähig eingestuften Tertiärton hergestellt, um den wesentlichen Teil der Dammlast in den tieferen Untergrund abzutragen und somit die als gering tragfähig eingestuften oberen Bodenschichten zu entlasten. Zur Aufnahme der Spreizkräfte wurde eine horizontale Geokunststoffbewehrung vorgesehen. Danach Wiederaufbau des Dammes.

Abbildung 4: Aus Erkundungen, Verformungsmessungen und Vergleichsberechnungen abgeleitete Rechenwerte (charakteristische Werte) der undrÄnirten KohÄsion

- Die Scherfestigkeiten und Steifigkeiten, insbesondere des Tertiärtones, waren offenbar bereits vor Eintreten des 1. Schadensfalles geringer als in den ursprünglichen Baugrundgutachten dargestellt.

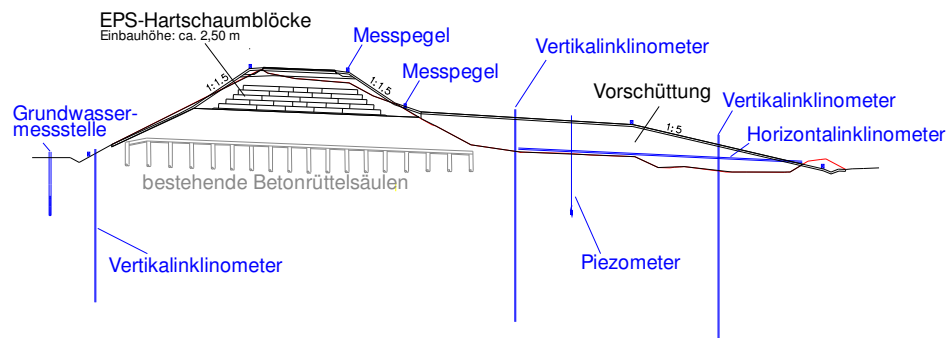
Abbildung 5: Ausgeführtes Sanierungskonzept: Regelquerschnitt mit Messelementen

Das ausgeführte Konzept (Abbildung 5) sah schließlich eine Kombination mehrerer Maßnahmen vor:

- a) Anordnung einer 4 – 5 m hohen und 20 – 25 m breiten Vorschüttung (Konterberme) längs des betreffenden Dammschnitts (Länge ca. 150 m) vor dem Dammfuß über der ehemaligen Bruchmuschel.
- b) Maßgebliche Verringerung der Belastung durch Aufbau des Straßendammes auf einer Länge von ca. 200 m (Schadens- und Übergangsbereiche) mit EPS-Hartschaum.
- c) Einbau einer hochzugfesten Geogitterbewehrung unter dem EPS-Körper und in der Vorschüttung zur Erhöhung der Standsicherheit.

- d) Verlegung des ursprünglich am Dammfuß angeordneten Regenrückhaltebeckens und Neubau in größerem Abstand zum Damm.
- e) Dränage der Böschungsfüße zur Vermeidung eines Aufweichens des Dammfußes.

Die Sanierungsmaßnahmen wurden durch eine kontinuierliche messtechnische Überwachung begleitet, wobei eine Freigabe des nächsten Bauabschnitts jeweils erst erfolgte, nachdem durch Messergebnisse ein planmäßiges Verformungsverhalten nachgewiesen werden konnte. Im Zweifelsfall wurden Liegezeiten eingeschaltet. Auch nach Beendigung der Baumaßnahmen und Freigabe für den Verkehr werden die Messungen über einen Zeitraum von insgesamt rd. 1,5 – 2 Jahren fortgeführt, wobei die messtechnischen Ergebnisse die Wirksamkeit der durchgeführten Sanierungsmaßnahmen belegen und die Straße nach langer schadensbedingter Verzögerung in Betrieb genommen werden konnte.
