# Herausforderungen beim Ersatzneubau einer bis 12m hohen bewehrte Erde Konstruktion in drückendem Hangwasser

Dr.-Ing. P. Becker, Kempfert Geotechnik GmbH, Hamburg  
Dipl.-Ing. H. Vierck, Kempfert Geotechnik GmbH, Hamburg  
Dipl.-Ing. S. Finke, Fleggaard GmbH, Harrislee  
T. Hoy, Gesellschaft für Geotechnische Systeme GmbH, Moritzburg

*Für den Neubau eines Grenzhandelsmarktes in Harrislee an der Deutsch-Dänischen Grenze wurde ein Ersatzneubau einer Geokunststoffbewehrte-Erde Konstruktion zur Sicherung eines bis zu 12 m hohen Geländesprunges und Errichtung von Parkflächen erforderlich.*

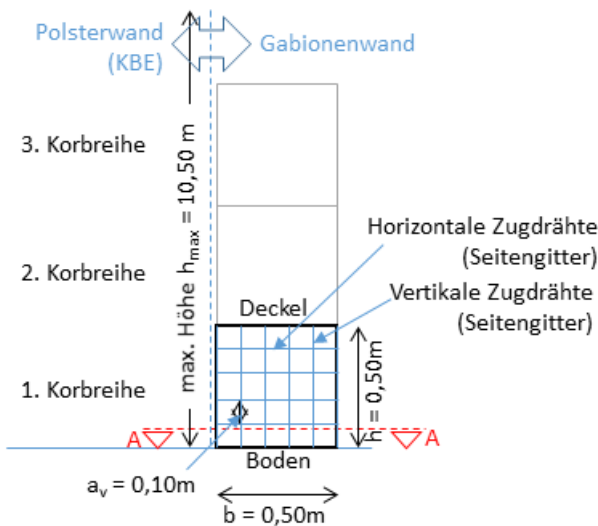
**Abb. 4:** Querschnitt durch untere Gabionenwand

Der Nachweis der inneren Standsicherheit wird für einen Regelkorb mit den Abmessungen  $h = 50 \text{ cm}$ ,  $b = 50 \text{ cm}$ ,  $L = 200 \text{ cm}$  geführt. Die Maschenweite von Außen- und Innenwand beträgt  $a_h / a_v = 50 / 100 \text{ mm}$  und die vom Bodengitter bzw. Seitenwand  $a_q / a_l$  bzw.  $a_h / a_v = 100 / 100 \text{ mm}$ , siehe auch Abb. 4 und Abb. 5.

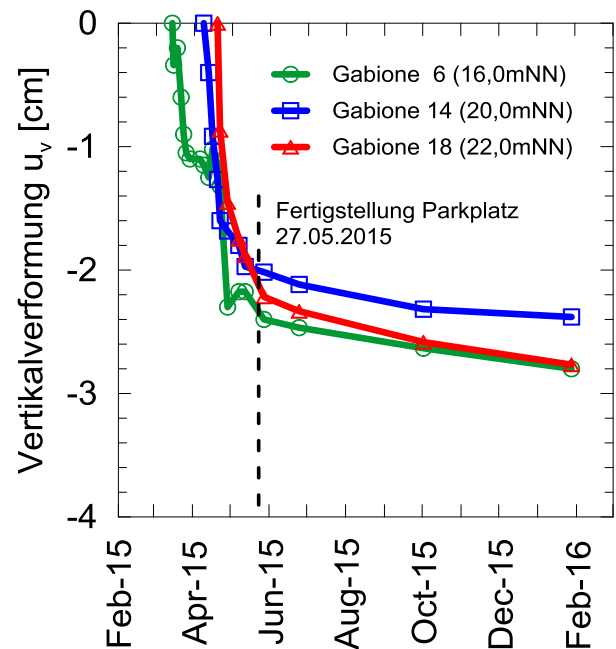
Die Setzungen der Gabionenwand sind in Abb. 9 für ausgewählte Gabionenreihen dargestellt. Mit Fertigstellung der Parkfläche ist eine mittlere Setzung von etwa 2,2 cm aufgetreten. Mit Auswertung der einzelnen Höhenlagen lassen sich unter Berücksichtigung der Messgenauigkeit keine Unterschiede der vertikalen Absolut- sowie Relativverschiebungen in den unteren Gabionenreihen zu den darüber liegenden feststellen. Im Hinblick auf die Bemessung der inneren Stand-

**Abb. 9:** Mittlerer Vertikalverformung der Gabionenkörbe

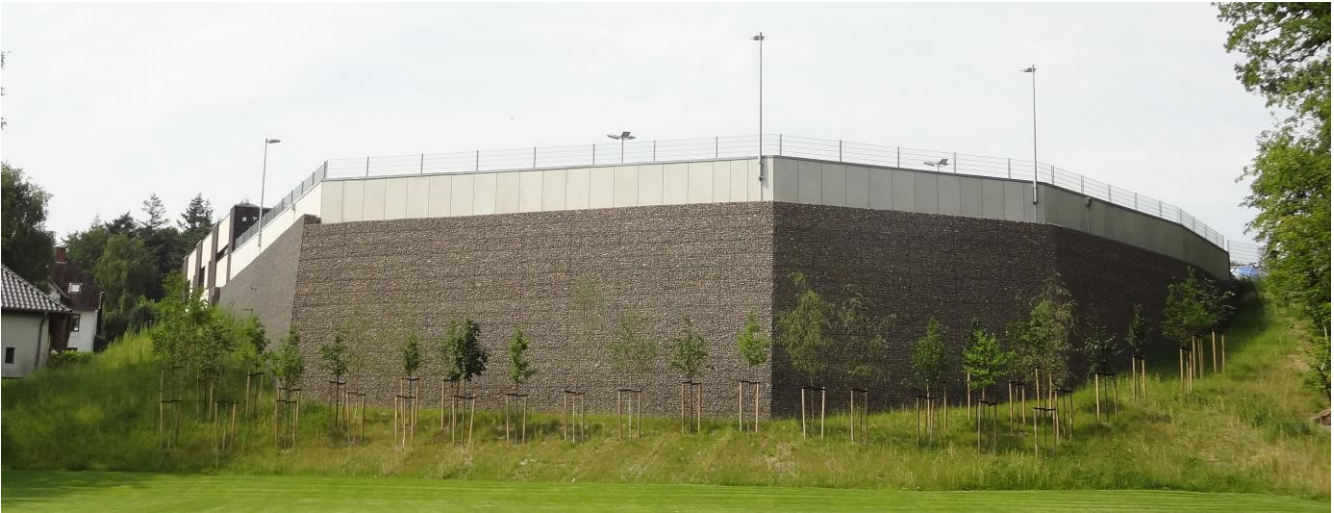
**Abb. 10:** Ansicht der Stützkonstruktion mit Polsterwand und Gabionenfassade
